# UITKRAGENDE BETONNEN BALKONS

Diagnose, beoordeling en duurzaam herstel van uitkragende betonnen balkons

# PROTOCOL

## UITKRAGENDE BETONNEN BALKONS

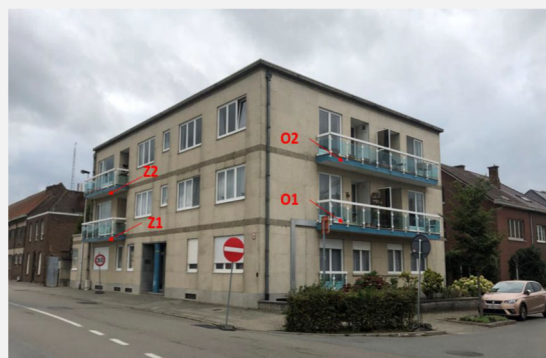
Figuur 4: Appartementsgebouw te Halle

In dit voorbeeld wordt de conditiescore van de balkons van een appartementsgebouw te Halle bepaald. Deze conditiescore houdt enkel rekening met duurzaamheidsgerelateerde aspecten, het draagvermogen wordt niet mee in de analyse opgenomen. De zes balkons van het appartementsgebouw bevinden zich aan drie verschillende gevels: gericht naar het zuiden (aangeduid met "Z"), gericht naar het oosten (aangeduid met "O") en naar het noorden (aangeduid met "N", niet zichtbaar op de foto). Aan elke gevel bevindt zich telkens een balkon op de eerste en tweede verdieping, boven elkaar gepositioneerd.

De conditiescore werd bepaald op basis van een grondige visuele inspectie aangevuld met destructieve en niet-destructieve meettechnieken. De intensiteit en omvang wordt per balkon ingegeven in de [Balcon-e: Conditie-score rekentool](#) (Figuur 5). Vervolgens kan de conditiescore van de balkons individueel bepaald worden en per gevel. De score per gevel (analoog aan score per 'verdieping', afhankelijk hoe de gebruiker de zones definieert in de rekentool) is een gewogen gemiddelde waarbij ook rekening wordt gehouden met de grootte van elk balkon, aangezien de balkons verschillende afmetingen hebben.

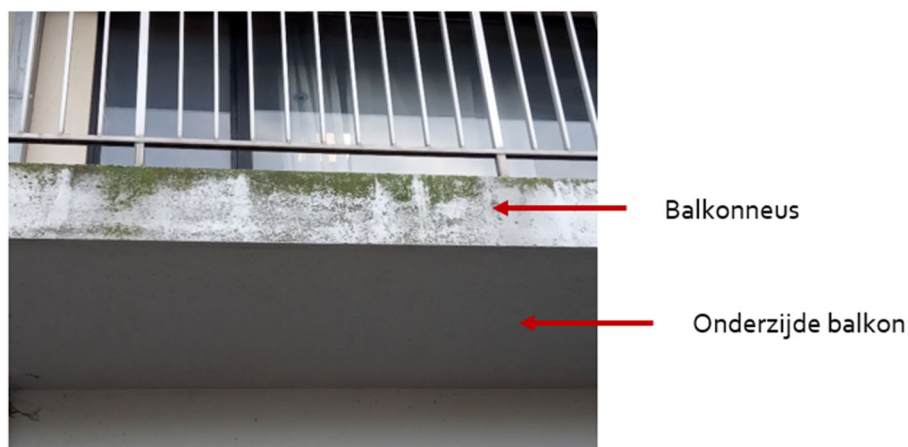
De wapening aan de onderzijde en de rand (neus) van de gewapend betonnen plaat (zie Figuur 9) wordt onderzocht in het kader van duurzaamheid: de wapening heeft op deze plaatsen vaak de minste dekking en is bijgevolg gevoeliger voor corrosie. Zowel de wapening loodrecht op de gevel als de verdeelwapening (evenwijdig met de gevel) worden opgemeten en in kaart gebracht. De onderzochte meetlocaties dienen een goede spreiding over het aantal verdiepingen te vertonen en een spreiding volgens de locatie aan de onderzijde (tegen gevel, midden, neus).

Figuur 9: Onderzijde en neus balkon

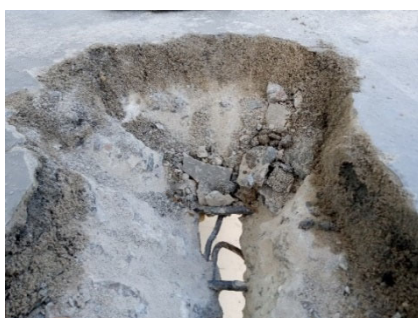
- Visuele controle toestand wapening (is de staaf al aan het corroderen?)
- Uitzicht van de wapening: glad – geribd (dit geeft een indicatie van de staalkwaliteit)
- De positie van de wapening ter validatie (controle niet-destructieve wapeningsdetectie)
- De diameter van de langswapening

Figuur 10: kijkvenster wapening

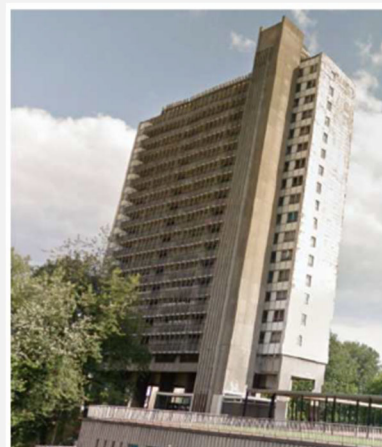
Figuur 11: Appartementsgebouw met galerijen te Brussel

Een variatie van de positie van de (hoofd)wapening werd opgemerkt over galerijplaten van de verschillende verdiepingen van een appartementsgebouw te Brussel. Volgens de ontwerpplannen die teruggevonden werden zouden de opbouw bestaan uit een prefab betonplaat van 100 mm waarbij de betondekking langs de bovenzijde 20 mm bedraagt. Er zouden zich 11 staven van diameter 10 mm per lopende meter bevinden. De afwerkingslaag bestaat uit een cementering van ca. 30 mm dik.

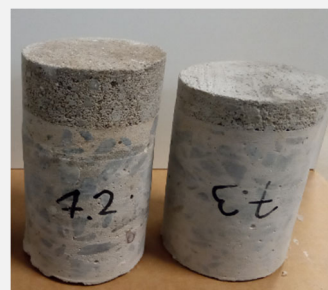
Figuur 13: Twee kernen van V7, verschillende diktes afwerkingslaag
