VADEMECUM DER GEBREKEN

UITKRAGENDE BETONNEN BALKONS

Diagnose, beoordeling en duurzaam herstel van uitkragende betonnen balkons

September 2021

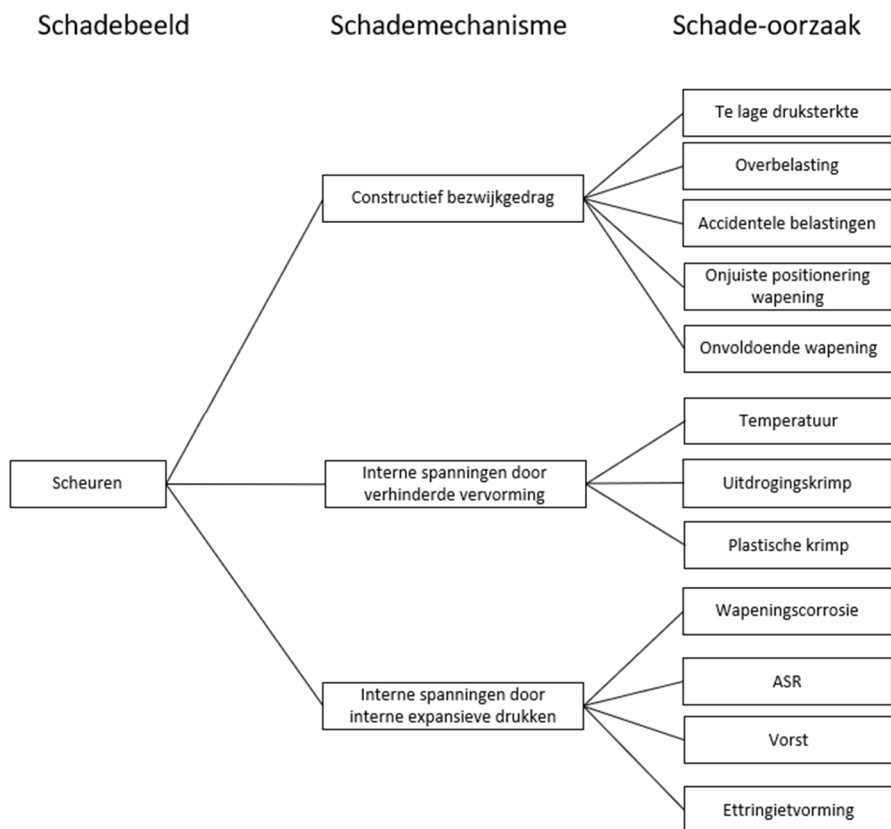
Figuur 4: Samenhang schadebeeld – mechanisme en oorzaak: scheuren

Bepaalde schadebeelden (zoals scheuren) kunnen verschillende oorzaken hebben en daarmee ook een ander gevolg. Deze samenhang tussen visueel kenmerk, mechanisme en oorzaak wordt schematisch voorgesteld in Figuur 4 en Figuur 5.

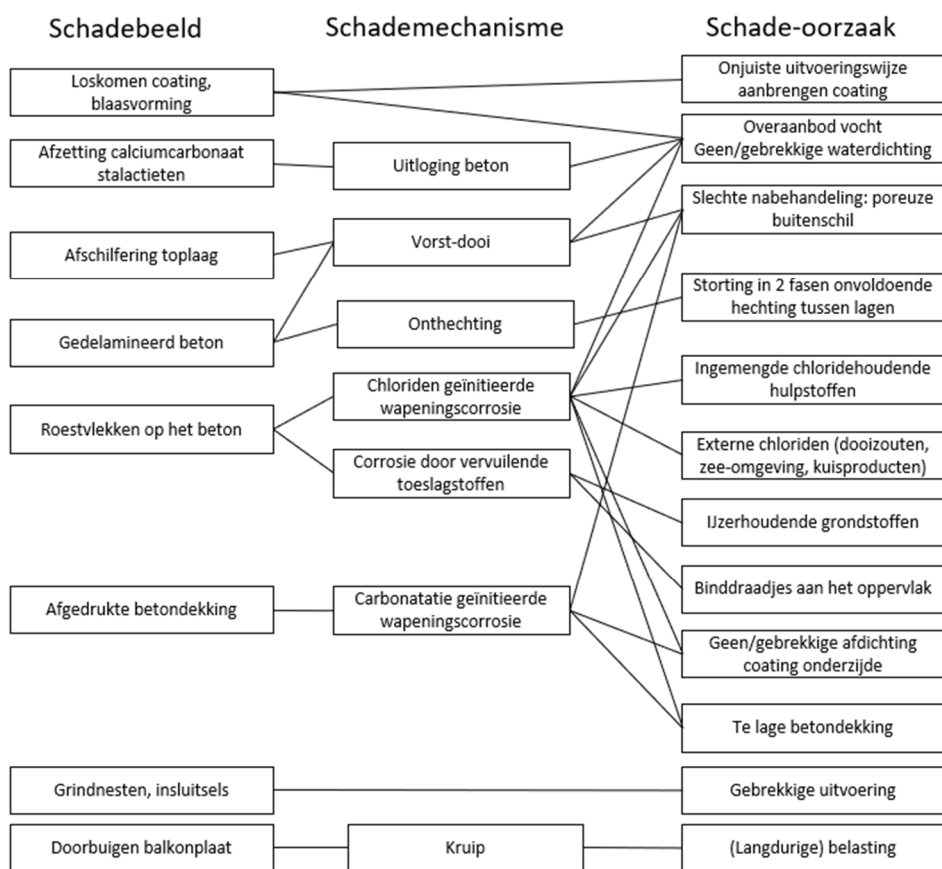
Figuur 5: Samenhang schadebeeld – mechanisme en oorzaak: schadebeelden excl. scheuren

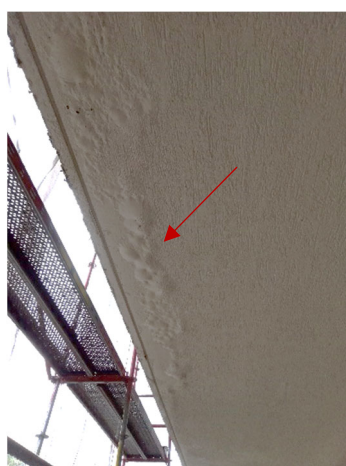
De coating aan de onderzijde van de balkons kan door ouderdom afbladderen of blaasvorming vertonen en loskomen door overmaat aan vocht of wanneer deze niet goed werd aangebracht. Het loskomen van de coating wordt beschouwd als een esthetisch probleem maar indien dit wordt veroorzaakt door een overmaat aan vocht kan dit een aanleiding zijn voor andere schade. Bovendien kan bij het doorbreken van de coating niet langer de beschermende werking ervan aangenomen worden.

Figuur 8: Blaasvorming coating

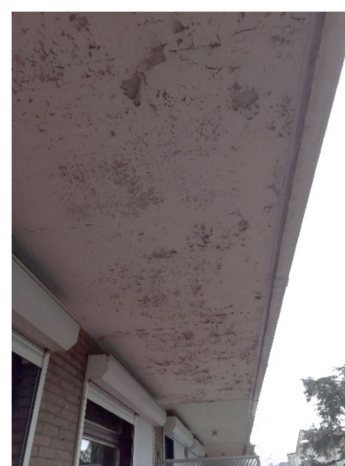
Figuur 9: Afbladderen coating

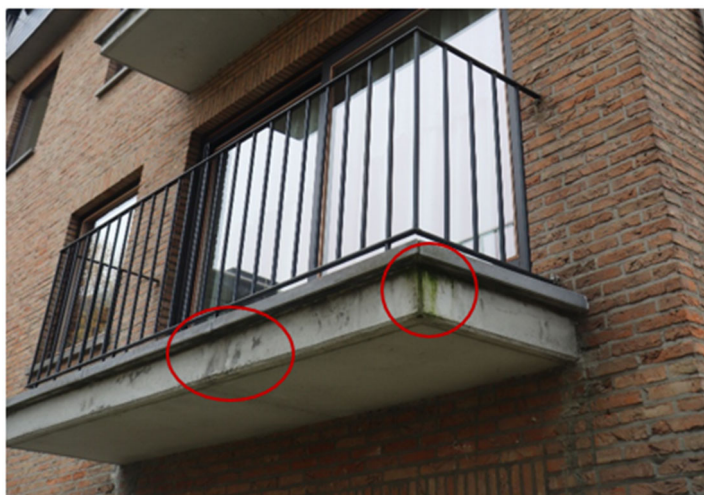
Figuur 10: Verkleuringen – mosgroei balkonrand

Verkleuringen, mosgroei, erosie of slijtage aan de balkons is vaak zichtbaar bij oudere gebouwen maar is in vele gevallen louter een esthetisch probleem en wordt bijgevolg beschouwd als geringe schade. Door herhaaldelijke bewegingen zullen bepaalde delen sneller slijtage vertonen dan andere. Mosgroei wijst wel op de aanwezigheid van vocht wat weer aanleiding kan geven tot andere schade waarvoor de aanwezigheid van vocht een voorwaarde is. De oriëntatie van het gebouw speelt hierbij vaak een prominente rol.

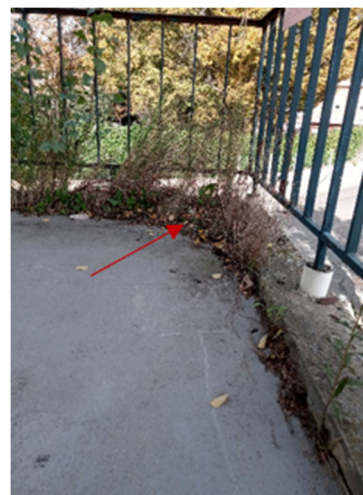
Figuur 11: Groenvorming aan rand balustrade

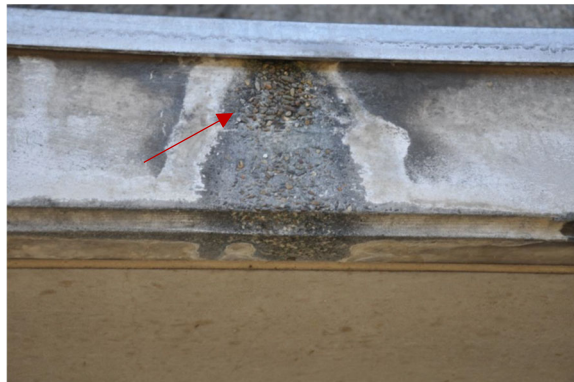
Figuur 12: Grindnest zichtbaar door erosie

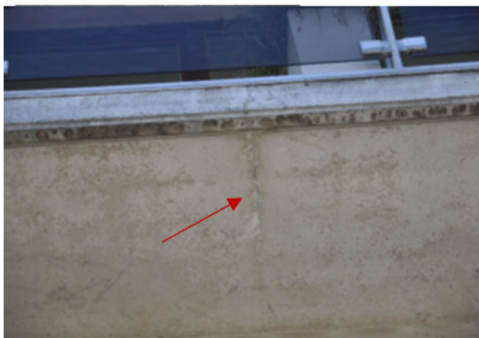
Uitdrogingskrimp is het gevolg van het verdampen van het niet-gebonden water dat zich in de capillaire poriën bevindt. Deze krimp treedt op na verloop van jaren en is een gevolg van uitdroging van het beton. Hoe meer cement het beton bevat en hoe lager de relatieve vochtigheid, hoe sneller deze uitdroging zal voortzetten. Deze krimpscheuren zijn bij balkons vaak zichtbaar aan de onderzijde, loodrecht op de gevel.

Figuur 13: Krimpscheur

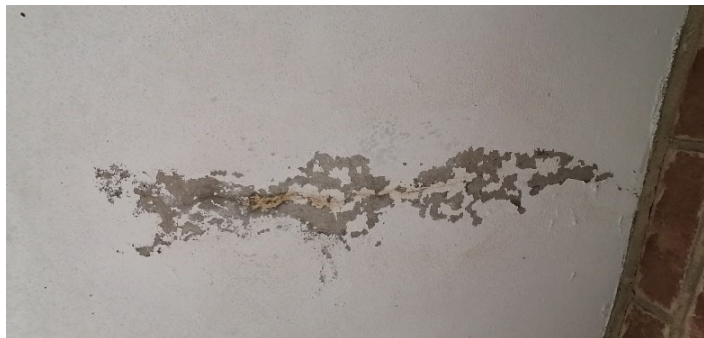
Figuur 14: Krimpscheur

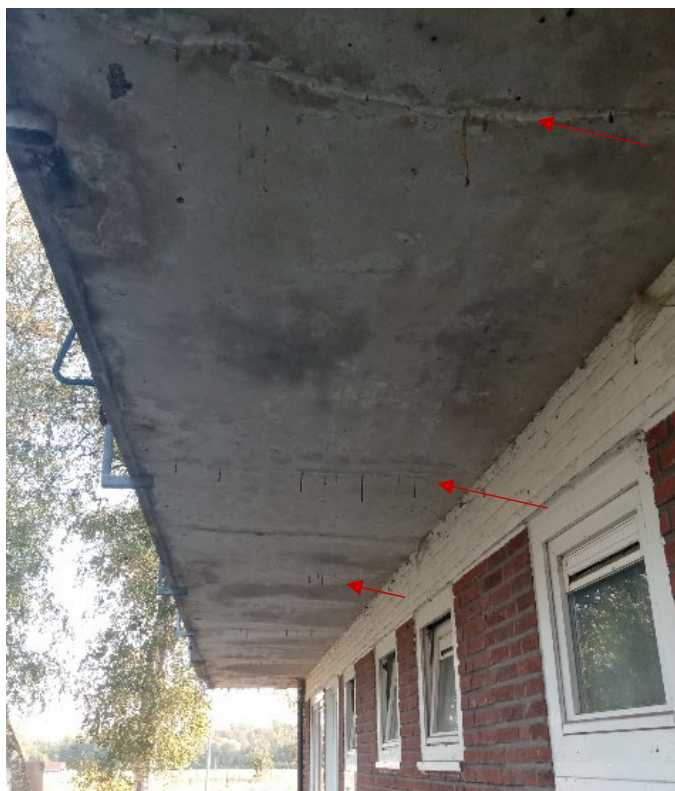
Figuur 17: Stalactieten onderzijde balkon

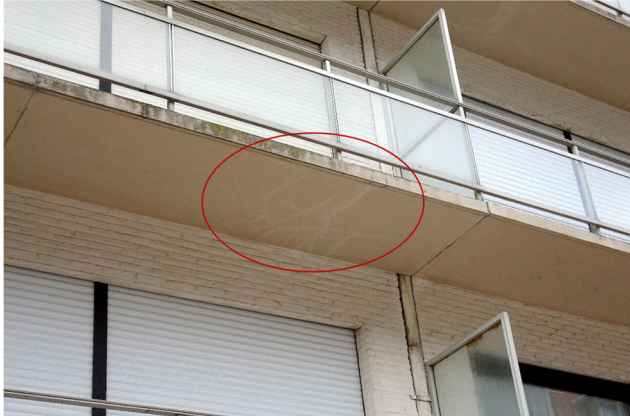
Figuur 18: Scheurpatroon door ASR – overgenomen van [3]

Een schademechanisme met een chemische oorzaak is de alkali-silicareactie (ASR). ASR is een reactie tussen bepaalde bestanddelen van granulaten (kieselzuur) met alkaliën aanwezig in het poriënwater. Door deze reactie ontstaat er een alkali-silicagel die het aanwezige water kan absorberen en nadien opzwellen. Hierdoor ontstaan er interne spanningen en kan het beton scheuren. De scheuren hebben vaak een typische craquelé structuur. Dit schadefenomeen kan vaak herkend worden aan een verkleurde gel (typische een geel/oker van kleur) die in de scheuren zichtbaar wordt.

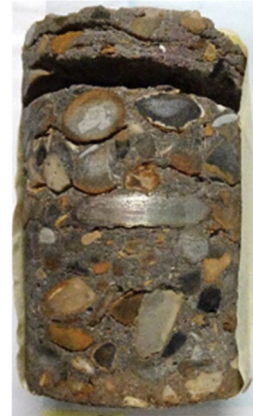
Figuur 19: Inwendige ASR – overgenomen van [3]

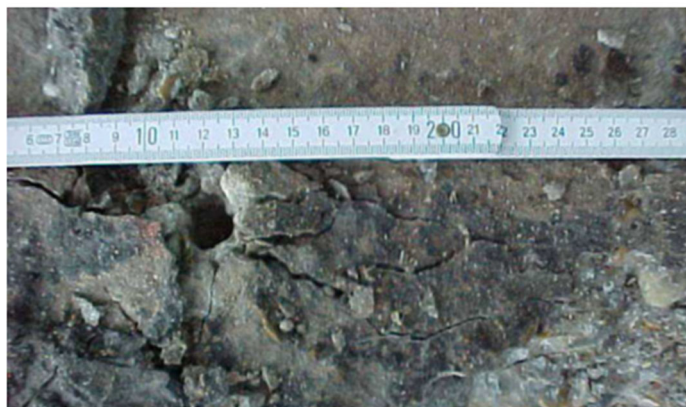
Een voorbeeld van CH₂ is de chemische sulfaataantasting ten gevolge van thaumasietvorming. Deze interne expansieve reactie kan leiden tot ernstige betonschade met bijhorende desintegratie van de structuur en sterkteverlies.

Figuur 20: Thaumasiet – overgenomen van [3]

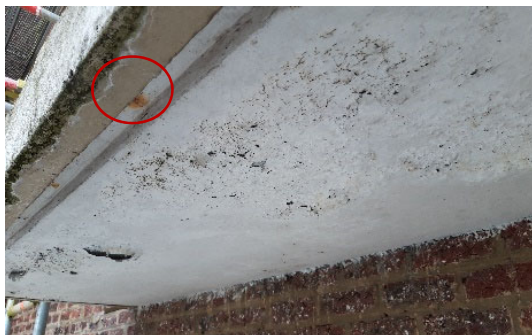
Onzuiverheden in de nabijheid van het oppervlak (zoals de binddraadjes of ijzerhoudende granulaten) kunnen lokale roestvlekken veroorzaken. Deze corrosieschade is echter voornamelijk een esthetisch probleem en wordt dus beschouwd als geringe schade. Dit schadebeeld mag niet verward worden met lokale roestvlekken ten gevolge van chloride-geïnitieerde corrosieschade (zie CO₃).

Figuur 21: Lokale roestvlekken onderzijde balkon

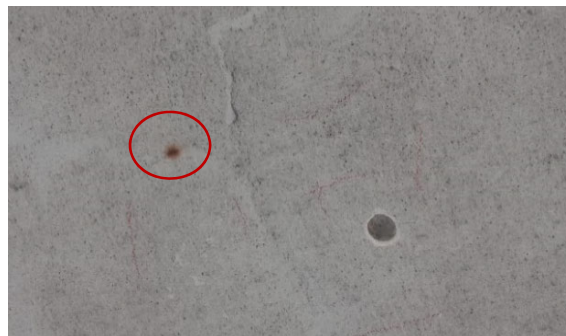
Figuur 22: Lokale roestvlek

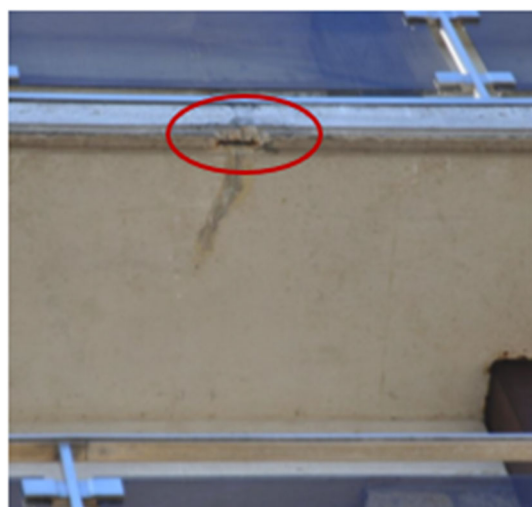
Corrosie door carbonatatie is meestal te herkennen door het loskomen van de betondekking, vaak over grotere zones, en door de uniforme corrosie van de wapeningsstaven. Het gevolg van dit schadefenomeen wordt als ernstig beschouwd.

Figuur 23: Vrijliggende wapening

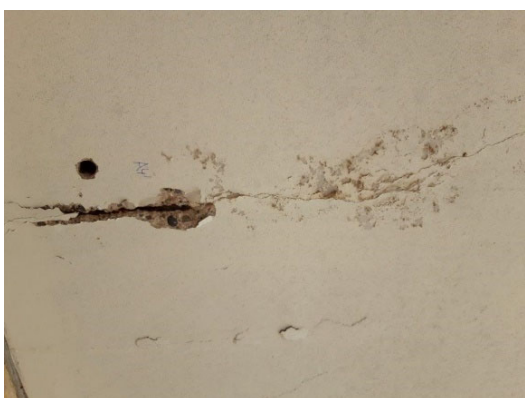
Figuur 24: Corroderende wapeningsstaaf onderzijde balkon

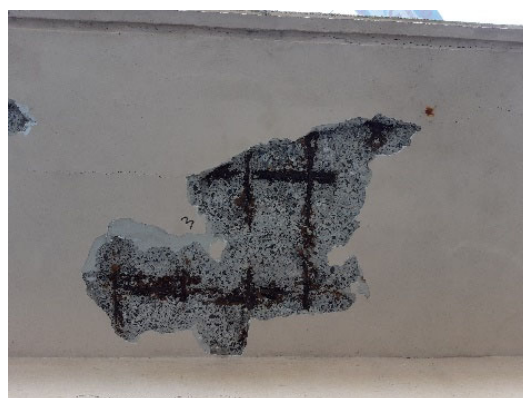
Figuur 25: Afdrukte betondekking als gevolg van corroderende wapening (combinatie carbonatatie en chloriden)

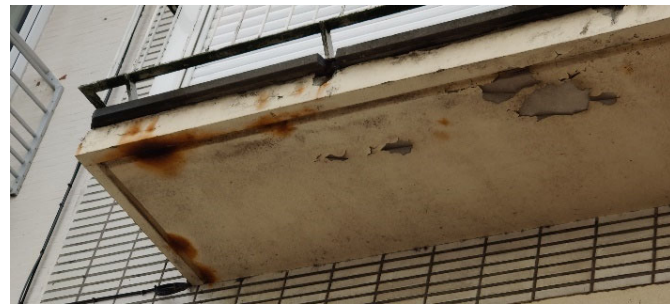
Putcorrosie is te herkennen aan lokale roestvlekken op het beton. Dit mag echter niet verward worden met roestvlekken door onzuiverheden zoals binddraadjes. Echter, door het zeer lokale fenomeen van putcorrosie worden er weinig roestproducten gevormd en blijft dit soms lange tijd onzichtbaar, mede door de aanwezigheid van afwerkingslagen. Indien de wapeningsstaven zijn vrijgemaakt is chloriden-geïnitieerde corrosie te herkennen aan de putjes in de staaf tot zelf staven die volledig zijn doorgeroest.

Figuur 26: Roestvlekken als gevolg van corrosie geïnitieerd door chloriden in kustomgeving

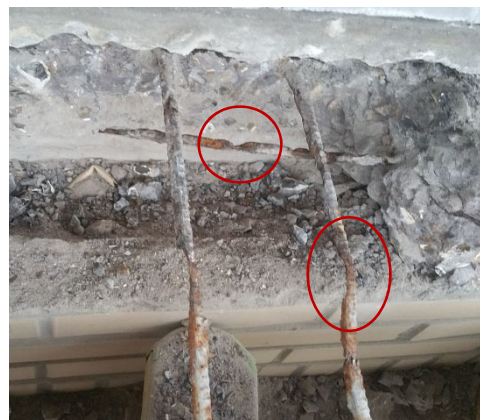
Figuur 27: Doorgeroeste wapening door putcorrosie - overgenomen van [2]

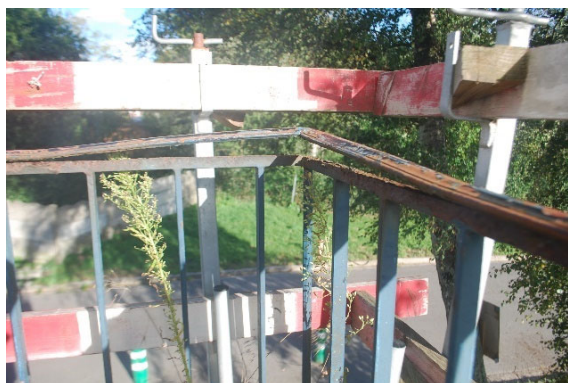
Figuur 28: Loskomen verf/coating balustrade

Indien de balustrade (deels) uit beton bestaat, kunnen hogergenoemde schade-oorzaken geïdentificeerd worden. Wanneer de balustrade uit een ander materiaal bestaat, worden er twee problematieken onderscheiden: problemen met de verankering (B1) wat als ernstige schade wordt beschouwd en louter esthetische schade zoals het afbladeren van de verf (B2).

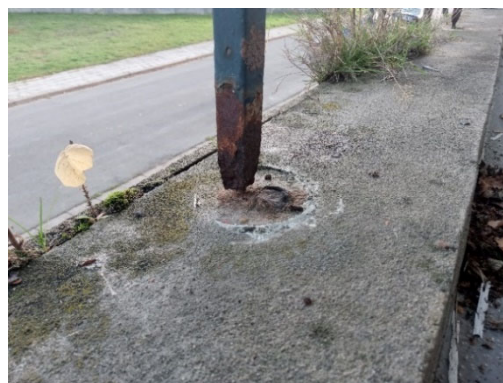
Figuur 29: Verankering balustrade doorgeroest

Wanneer de balustrade verankerd is in een randbalk van de balkonplaat, is dit een kritische plaats voor corrosie. De (verticale) verankering kan ook problemen veroorzaken met vochtinfiltraties wanneer de waterdichting wordt doorbroken. Door onvoldoende afwatering of foutieve helling kan het water aan de rand blijven staan en aan aanleiding geven tot corrosie.

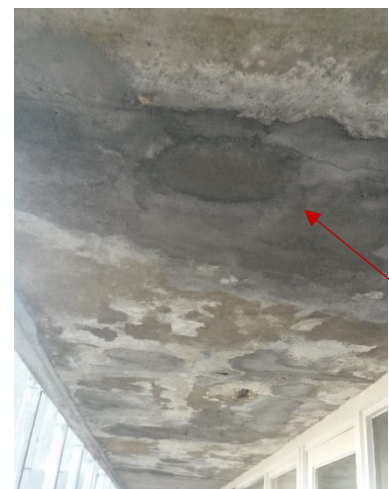
Figuur 31: Herstelschade onderzijde balkon

Naast schade aan het originele beton, kan er schade aan eerder uitgevoerde herstellingen optreden. Door onvoldoende kwaliteit van de uitvoering of door onjuiste toepassing, zet het schadeproces zich verder rond de herstelde zone.
